罗田县红花尖滑雪场建设项目 竣工环境保护验收调查报告表

建设单位：湖北崇昌旅游有限公司

二〇二三年四月

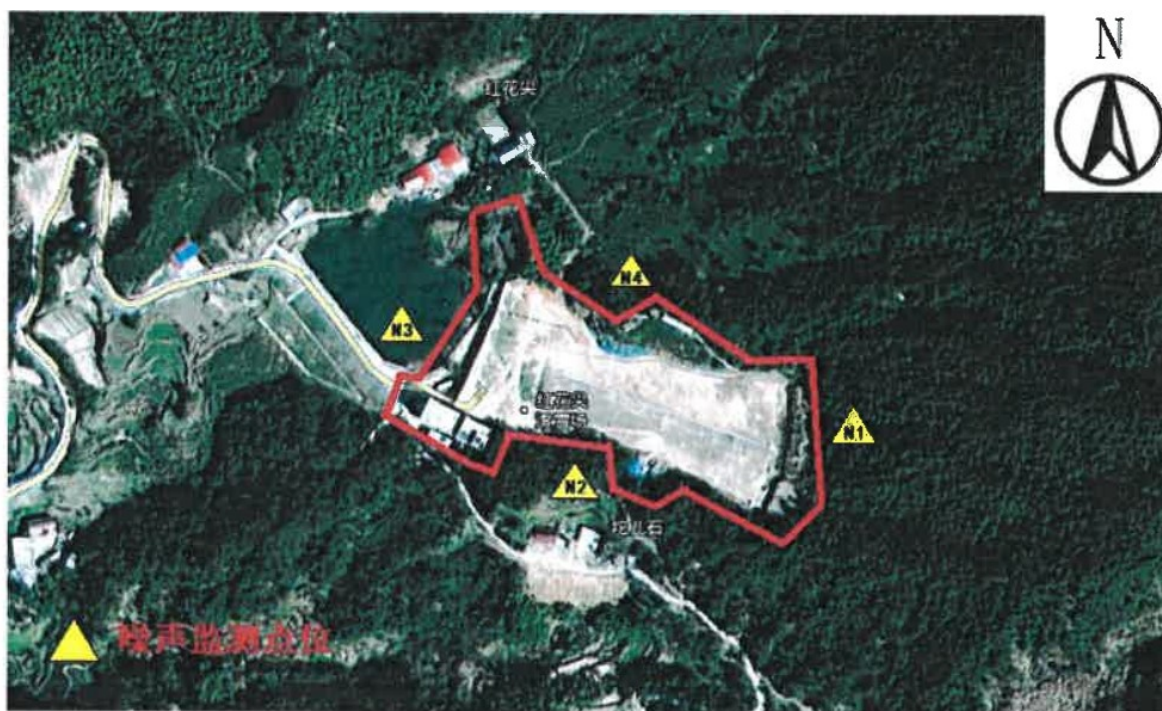
图 8-1 监测点位示意图

在验收监测期间,该项目各设施运转正常,厂界四周昼间噪声最大值为 59dB(A)。厂界噪声均满足《社会生活环境噪声排放标准》(GB22337-2008)中 2 类标准。具体噪声监测结果见下表。

监测时间	测点编号	测点位置	测量值/dB(A) 昼间 (6:00--22:00)	标准限值
2023年 2月22日	项目东侧厂界外 1m 处	N1	57	60
	项目南侧厂界外 1m 处	N2	57	
	项目西侧厂界外 1m 处	N3	59	
	项目北侧厂界外 1m 处	N4	53	
2023年 2月23日	项目东侧厂界外 1m 处	N1	58	60
	项目南侧厂界外 1m 处	N2	58	
	项目西侧厂界外 1m 处	N3	57	
	项目北侧厂界外 1m 处	N4	54
