蕪春县仁瑞医院项目 竣工环境保护验收监测报告表

建设单位： 蕪春县仁瑞医院

二〇二四年六月

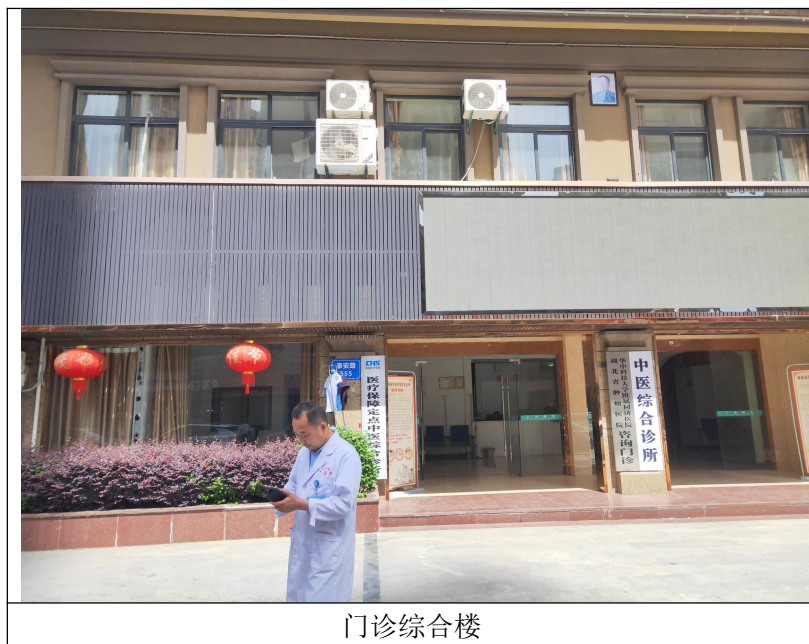
图 2-1 项目现场情况图片

(7) 现场情况
